Bílovec | Detail mlýnu

Identifikační údaje

Stručný popis

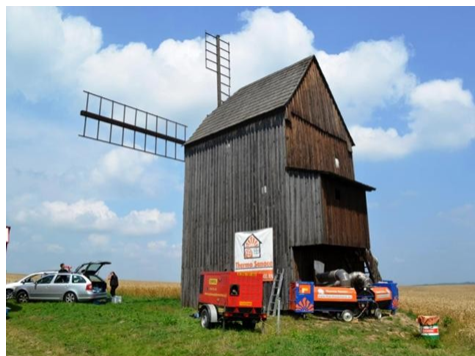
21. 2. 2017 Horkovzdušnou sanaci celodřevěného objektu větrného mlýna realizovala společnost Thermo Sanace. | Foto: Thermo Sanace s.r.o. | Licence: Všechna práva vyhrazena BÍLOVEC, KUNŠTÁT | Celodřevěný mlýn v Novém Dvoře, Bílovci i dřevěné mlecí technologie vodního mlýna v Sychotíně u Kunštátu byly napadeny dřevokazným hmyzem. Na jeho likvidaci byla úspěšně použita sanace horkým vzduchem společnosti Thermo sanace, která je odborným partnerem portálu.

Díky vhodným větrným podmínkám na svazích Oderských vrchů, kde se sanovaný větrný mlýn nachází, bylo na území bývalého okresu Bílovec ještě v roce 1890 v provozu 52 těchto technických objektů. Zmiňovaná stavba v osadě Dolní Nový Dvůr, Bílovec se jako jedna z mála z nich zachovala. Na svém současném místě stojí údajně od roku 1910, kdy sem byl převezen z blízkého Leskovce na Opavsku. Mlýn byl poškozen a chátral, v roce 1965 se jej podařilo do značné míry zrenovovat. K další zásadní opravě došlo v roce 2000, kdy byla provedena výměna krovů a střešního šindele. V roce 2001 pokračovala oprava chemickou sanací proti dřevokaznému hmyzu. Ta se však proti aktivnímu napadení dřevěných prvků ukázala jako neúčinná. Jako finální řešení byla proto zvolena metoda horkovzdušné sanace, při které dochází k uhybnutí všech stádií dřevokazného hmyzu. Obec Bílovec, v jejímž majetku se objekt nachází, získala v roce 2016 dotaci z rozpočtu Moravskoslezského kraje na jeho obnovu a bylo přistoupeno k realizaci termosanace.

Horkovzdušná sanace celodřevěného větrného mlýna německého typu byla zahájena 26. července 2016 příjezdem techniky. Po prohlédnutí objektu z hlediska připravenosti, instalaci termoelektrických snímačů a rozmístění horkovzdušného potrubí s výduchy byly spuštěny celkem tři horkovzdušné agregáty a začalo samotné nahřívání. Jelikož celá technologie otočného mlýna je usazena na masivním dubovém sloupu a i další prvky byly vyrobeny z tohoto tvrdého dřeva, prodloužil se výsledný čas nahřívání na 25 hodin. Až po této době bylo termoelektrickými snímači, umístěnými ve středech nejmasivnějších průřezů a na nejnepříznivějších místech v konstrukci, prokázáno prohrátí všech dřevěných prvků technické památky na teplotu 55 °C. Tato teplota pak byla udržována ještě další hodinu pro kompletní zahubení všech stádií dřevokazného hmyzu. Následovala kontrola stavu dřevěných konstrukcí a technologie, rozebrání horkovzdušného potrubí a demontáž termoelektrických snímačů. Další den po vychladnutí objektu se prováděl preventivní nástřik dvěma vrstvami insekticidního přípravku proti opětovnému napadení dřevokazným hmyzem v budoucnu.
