Kořenov | Detail mlýnu

Adresa	Kořenov Horní Polubný 354 468 49
Okres	Jablonec nad Nisou
Katalogové číslo	Pokorný 255
Katastrální území	Polubný
GPS	50° 46' 24.2" 15° 21' 1.6"
Mapová značka	Holandský / Objekt bez technologie
Poloha vůči obci	
Číslo kulturní památky -	
Přístupnost	Nepřístupný
Rok stavby	1830
Rok zániku

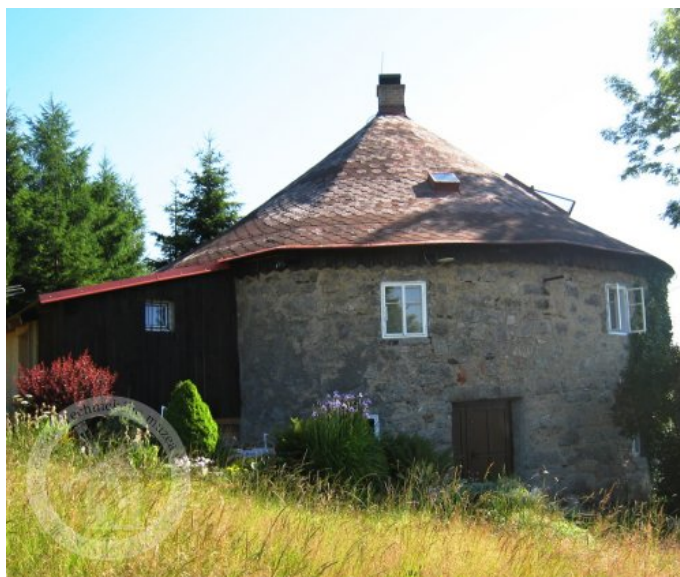
Jako rok stavby mlýna holandského typu se uvádí rok 1830. Na katastrálních mapách z roku 1843 je již uveden. Nízká budova z lomového kamene na svahu o vnějším průměru 9 m a výšce zdi 3 až 4,5 m vyvolává dojem, že mlýn nebyl nikdy dokončen, že jde pouze o torzo stavby. Současní majitelé jsou však jiného názoru. Uvádí, že mlýn určitě nějakou dobu fungoval, a že při přestavbě našli nahoře na nosné zdi segmenty dřevěného ozubeného prstence na otáčení střechy. Za úvahu tedy stojí varianta, že se jednalo o horský mlýn, který využíval větru pouze z jednoho směru. Střecha s perutěmi se mohla natáčet jen v malém rozsahu směrem do údolí. Proto mohl být mlýn postaven na svahu a existující přístavek ve svahu nad ním provozu nevadil. Za současného uspořádání by větrné kolo mohlo mít průměr maximálně 10 m. Zde je třeba provést další historický průzkum. Dnes je objekt dobře udržován a slouží k rekreačním účelům.

Horní Polubný - Kořenov, rekreační objekt
□ vnější průměr 9 m, kamenné zdivo z různých kvádrů, částečně omítnuto, nebo spíše podmítnuto (kameny vystupují)
□ výška na svahu 3 m, dole 4, 5m (postaveno na svahu), na svahu přístavek 2 x 2,5 m
□ ve střeše komín a hromosvod
□ dvojce dveře v úhlu cca 90 st. , okna po 40 st, výška střechy cca 3 m
