Vedrovice | Detail mlýnu

Větrné kolo s vodním čerpadlem bylo vyrobeno firmou KUNZ v Hranicích na Moravě v letech 1912-14. Bylo určeno k čerpání vody do vodojemu a jejího rozvodu po vsi (dp části Zábrdovice a Vedrovice náves). Nechal je zhotovit Vodní družstvo v Zábrdovicích. V provozu bylo do roku 1950, kdy byl jako náhradní pohon instalován elektromotor. provoz větrného pohonu byl ukončen roku 1958. zařízení přešlo do správy obce. ta se v 80-tých letech zasadila o konzervaci stožáru, větrné turbíny a kormidla.

Větrná turbína je typu "Eclipse" s oběžným kolem o průměru 4 metry a 32 plechovými lopatkami po obvodu. Větrná turbína je spojena kloubem se směrovým kormidlem, které udržuje optimální nastavení turbíny proti směru větru. Věž příhradové konstrukce je vysoká 20,5 metru.

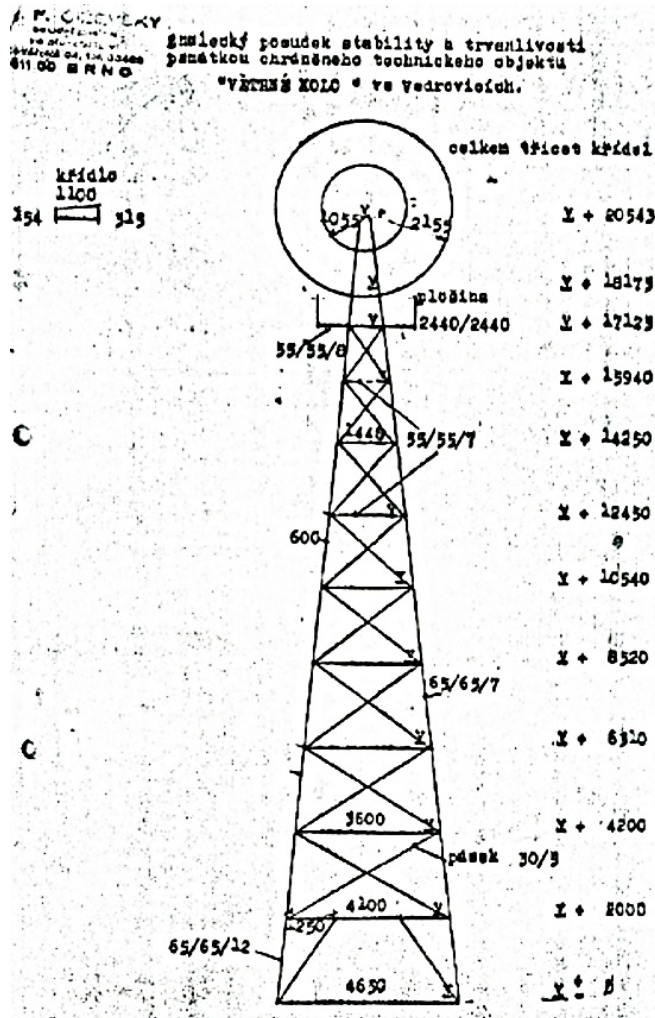
Parametry

- natačení perutí (Jak se natáčí:)
- pístové čerpadlo
- příhradový stožár
- svislá hřídel (Kovová)
- větrná turbína (turbína typ Eclipse - Kunz)
