# Vedrovice | Detail mlýnu

<b>Adresa</b>	Vedrovice 27 671 75
<b>Okres</b>	Znojmo
<b>Katalogové číslo</b>	Č 13
<b>Katastrální území</b>	Vedrovice
<b>GPS</b>	49° 1' 11.7" 16° 22' 22.7"
<b>Mapová značka</b>	Větrné čerpadlo / Objekt s částí technologie
<b>Poloha vůči obci</b>	300 m JZ od centra obce
<b>Číslo kulturní památky</b>	34913/7-7119 z 28.1.
<b>Přístupnost</b>	Volně přístupný
<b>Rok stavby</b>	1914
<b>Rok zániku</b>

Větrné kolo s vodním čerpadlem bylo vyrobeno firmou KUNZ v Hranicích na Moravě v letech 1912-14. Bylo určeno k čerpání vody do vodojemu a jejího rozvodu po vsi (dp části Zábřdovice a Vedrovice náves). Nechalo je zhotovit Vodní družstvo v Zábřdovicích. V provozu bylo do roku 1950, kdy byl jako náhradní pohon instalován elektromotor. provoz větrného pohonu byl ukončen roku 1958. zařízení přešlo do správy obce. ta se v 80-tých letech zasadila o konzervaci stožáru, větrné turbíny a kormidla.

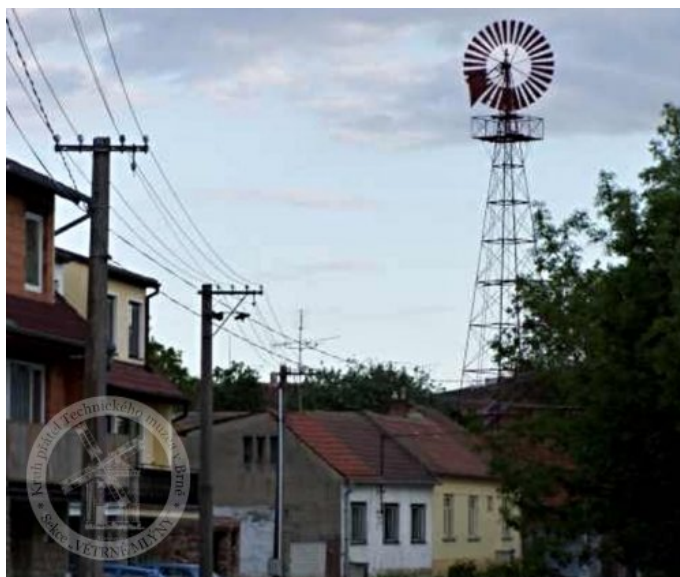
Větrná turbína je typu "Eclipse" s oběžným kolem o průměru 4 metry a 32 plechovými lopatkami po obvodu. Větrná turbína je spojena kloubem se směrovým kormidlem, které udržuje optimální nastavení turbíny proti směru větru. Věž příhradové konstrukce je vysoká 20,5 metru.

Nachází se na vyvýšeném místě a sestává z věže, příhradové konstrukce ve tvaru jehlanu, jehož spodní základna má rozměry 4650x4650 mm a je osazena litinových patek elipsovitého tvaru o šířce 230 mm při vzdálenosti kotevnic šroubů 700 mm o profilu M 24. Patky jsou zakotveny v betonovém základu.

Nosné úhelníky v rozích o rozměru 65x65x12 mm jsou po celé výšce vyztuženy dvanácti zavětrovacími vodorovnými rámy zajišťující vybočení od vzpěrné pružnosti. Tyto úhelníky mají rozměr 35x35x8 mm ve všech patrech.
