# Růžová | Detail mlýna

| <b>Katalogové číslo</b> | P 67 |

### Větrný mlýn

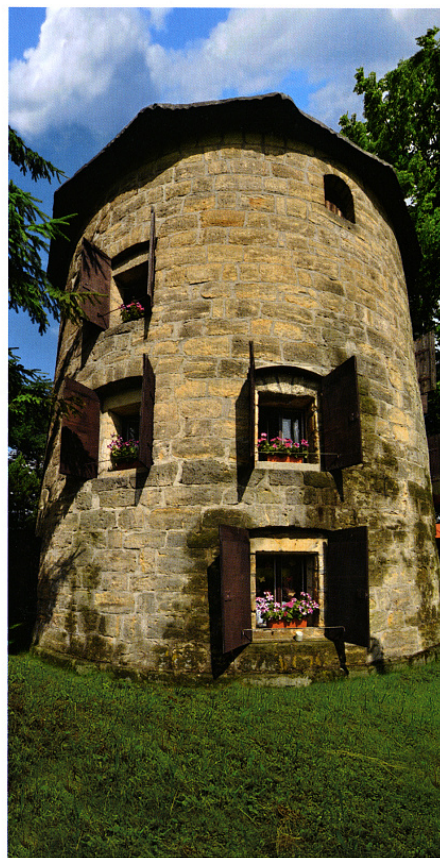
Dnes objekt slouží k rekreačním účelům
