Heřmanice | Detail mlýnu

Adresa	Heřmanice Vysoký, Lysý vrch 464 01
Okres	Liberec
Katalogové číslo	Pokorný 119
Katastrální území	Kristiánov
GPS	50° 51' 56.0" 15° 0' 14.0"
Mapová značka	Holandský / Ruiny objektu, zbytky stěn
Poloha vůči obci	2 km Z od obce Albrechtice u Frýdlantu
Číslo kulturní památky	20498/5-4215 z r.1966 otevřít list NPÚ
Přístupnost	Volně přístupný
Rok stavby	1830
Rok zániku

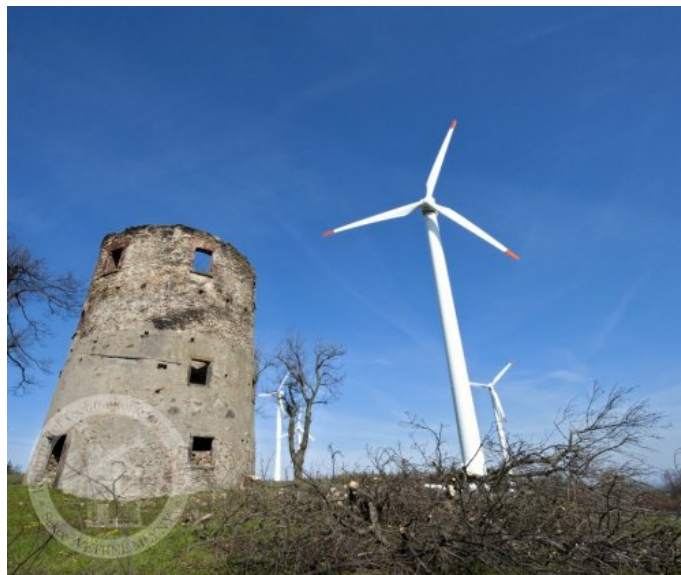
Stav nemovitosti	Zřícenina
Typ	Holandský
Dominantní stavební konstrukce	Zděná - kamenná
Historické prvky	Exteriér

Vysoký - Horní Vítkov - zřícenina, 3 patra, výška cca 15m
□ byl přestavěn na rozhlednu, nahoře zbytky betonové desky
□ tloušťka zdi 1,15 m, vnitřní průměr 7 m, válcová stavba uvnitř, zvenku mírně konické
□ zajímavé jsou vnitřní příčky kamenné - šířka cca 60 cm
□ 2 vchody, okna - přízemí jedno malé, dvě další, dva výklenky
□ 1 patro jedny dveře, 4 okna, 2 patro 2 okna, 3 patro 6 oken
□ nepravidelné kameny spojované asi jílem
□ ve spodních patrech okna mají klenby kamenné, nahoře cihlové
□ vevnitř zbytky omítek, na ostěních kámen slepenec - (typické pro Jizerské hory)
□ krásné místo těsně pod pozvolným vrcholem, na česko polské hranici, úžasný rozhled
□ okolo ale tři vysílače, po vykáčení by mohla být opět rozhledna
