Heřmanice | Detail mlýnu

Adresa	Heřmanice Vysoký, Lysý vrch 464 01
Okres	Liberec
Katalogové číslo	Pokorný 119
Katastrální území	Kristiánov
GPS	50° 51' 56.0" 15° 0' 14.0"
Mapová značka	Holandský / Ruiny objektu, zbytky stěn
Poloha vůči obci	2 km Z od obce Albrechtice u Frýdlantu
Číslo kulturní památky	20498/5-4215 z r.1966 otevřít list NPÚ
Přístupnost	Volně přístupný
Rok stavby	1830
Rok zániku

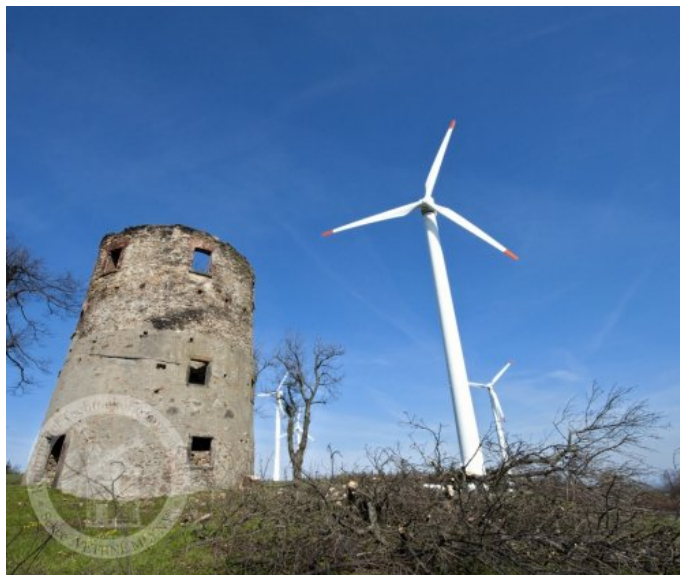
Stav nemovitosti	Zřícenina
Typ	Holandský
Dominantní stavební konstrukce	Zděná - kamenná
Historické prvky	Exteriér • Kamenické prvky

Vysoký - Horní Vítkov - zřícenina, 3 patra, výška cca 15m
□ byl přestavěn na rozhlednu, nahoře zbytky betonové desky
□ tloušťka zdi 1,15 m, vnitřní průměr 7 m, válcová stavba uvnitř, zvenku mírně konické
□ zajímavé jsou vnitřní příčky kamenné - šířka cca 60 cm
□ 2 vchody, okna - přízemí jedno malé, dvě další, dva výklenky
□ 1 patro jedny dveře, 4 okna, 2 patro 2 okna, 3 patro 6 oken
□ nepravidelné kameny spojované asi jílem
□ ve spodních patrech okna mají klenby kamenné, nahoře cihlové
□ vevnitř zbytky omítek, na ostěních kámen slepenec - (typické pro Jizerské hory)
□ krásné místo těsně pod pozvolným vrcholem, na česko polské hranici, úžasný rozhled
□ okolo ale tři vysílače, po vykáčení by mohla být opět rozhledna

Místní rychtář Eduard Zückler si postavil jen kousek pod vrcholem Lysého kopce v roce 1830 větrný mlýn holandského typu. Povolení mu dala Kristian Kryštof Clam-Gallas. Bylo to místo bývalé pytláské osady. Jednalo se o celkem mohutnou stavbu o průměru 9,2 m a výšce 13 m. Zdi byly přes jeden metr tlusté. Stavba je z venku mírně kuželová, zevnitř válcová. V mlýně pracoval jeden člověk a dokázal vyrobit za rok z 180 měřic obilí 120 q mouky. Později syn mlynářel u mlýna postavil domek a pekárnu. Mlelo se do roku 1862 a roku 1866 mlýn zpustošila procházející pruská vojska. Dílo zkázy dokončila vichřice o dva roky později. Poté byl mlýn využíván jako obydlí. V roce 1868 byl znovu mlýn poškozen velkou bouří. V letech 1880 - 1896 mlýn připomíná ruinu.
